APPLICATIONS DES RECOMMANDATIONS ICOMOS SUR LA CONSERVATION DE STRUCTURES ANCIENNES: DE L'ELEMENT CONSTRUCTIF A LA STRUCTURE GLOBALE

P.B. LOURENÇO

Univ. do Minho

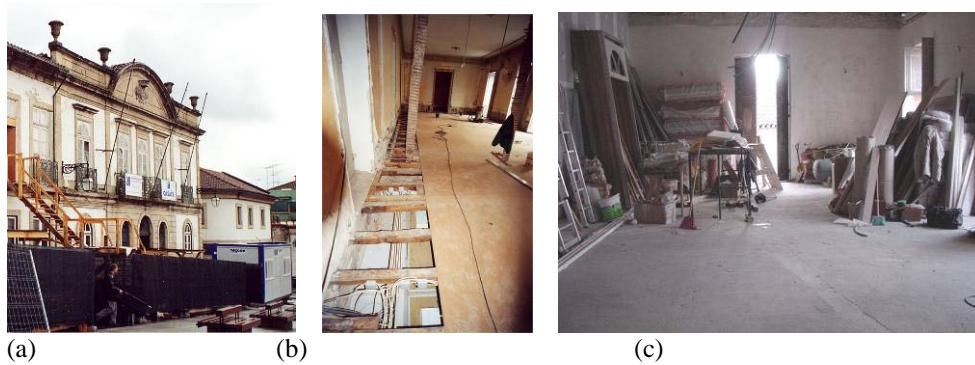
Figure 4: Plancher en étude: (a) vue de l'extérieur du bâtiment; (b) détail des poutrages et de la réhabilitation; (c) aspect du plancher à la fin de l'opération de réhabilitation

Dans la zone d'élaboration de l'essai de charge fut effectué une inspection visuelle et de percussion sur l'état de conservation/détérioration des éléments résistants du plancher. Pendant l'inspection visuelle fut possible constater que, d'une forme générale, la poutre du plancher se trouve dans un bon état de conservation. En outre, dans toute la structure inspectée, ne fut trouvée quelconque anomalie structurelle digne de registre, soit dans les planchers en bois, soit dans les murs de maçonnerie.

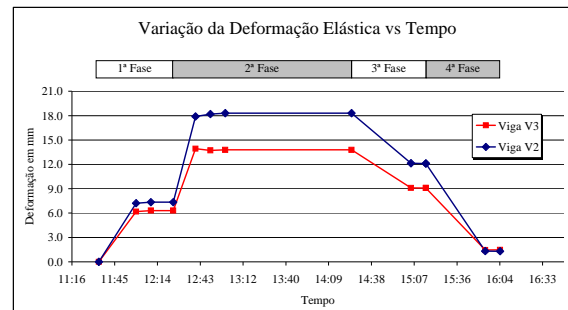
variation de charge. Dans tous les comparateurs ont été enregistrés des disloquements résiduels, spécialement ceux vérifiés dans les appuis des poutres, qui, en moyenne, ont correspondu à un abattement égal à 0,5 mm. Il est probable que ce phénomène se soit produit dû au réajustement des poutres dans les murs de maçonnerie, pendant les phases de chargement du plancher. Néanmoins, ces déplacements résiduels sont environ 10% des valeurs maximales atteintes, ce qui est acceptable pour ce type de structures. À l'égard des valeurs des déplacements au milieu des poutres les plus sollicités pendant l'essai (V2 et V3) et pour mieux étudier son comportement structurel, la composante de la déformation des appuis a été enlevée, s'obtenant, ainsi, les déplacements de flexion. Les valeurs élastiques de ces déplacements se trouvent illustrées dans la Figure 7.

Poutre	Déplacement maximum	Déformation résiduelle
V2	18.31 mm	7.15%
V3	13.93 mm	10.56%

Figure 6: Résultats de l'essai de charge pour les poutres les plus sollicitées pendant l'essai V2 et V3 : (a) graphique de la déformation élastique contre temps ; et (b) déplacements maximum et déformation résiduelle au milieu de la poutre

Le déplacement maximum s'est vérifié dans la poutre V2, avec une valeur égale à 18,3 mm. Selon [11], le déplacement maximum élastique instantané dû aux chargements variables, sans inclure la déformation du matériel et pour les combinaisons fréquentes, ne doit jamais dépasser la valeur de $1/300$ de l'ouverture maximum de la structure. De cette façon, le déplacement instantané maximum du plancher ne devra pas être supérieur à 21 mm, ce qui s'est vérifié avec l'essai de charge (18,3 mm) pour la totalité de la surcharge d'utilisation ($1.0 \times G_m + 1.0 \times Q_k$).

Cette étude a permis de conclure que l'utilisation du plancher analysé de la Chambre Municipale d'Arcs de Valdevez pour un chargement uniformément distribué de 3.0 kN/m² est viable. Il fut encore recommandé la protection de la structure contre des attaques biologiques et la ventilation de l'espace entre le plancher et le faux plafond. De cette forme, le résultat de la présente étude a été l'absence de quelconque intervention.

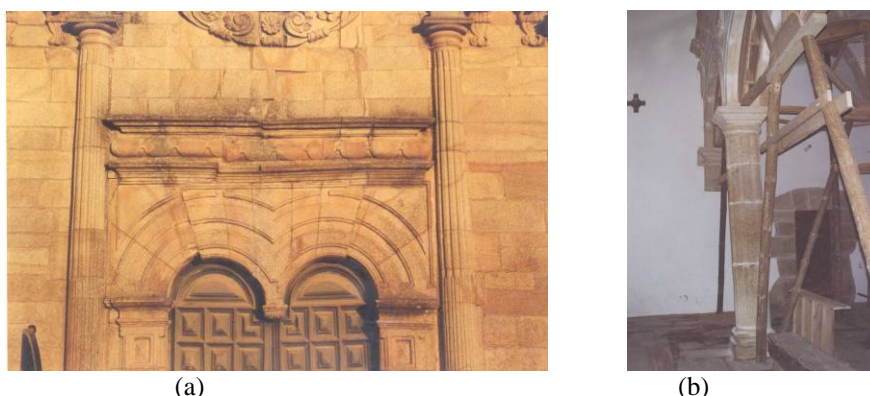
L'église possède des dommages significatifs dans la façade centrale (arc géminé, ouverture et balustrade), avec des déplacements verticaux et horizontaux dans la direction normale au plan de la façade, associés aux fentes visibles. Le chœur possède des déplacements significatifs, avec une inclinaison des piliers d'environ 3% et des fentes prononcées dans les arcs et des nervures appartenant aux voûtes, comme il peut être observé dans la Figure 9.

Figure 8: Aspects du (a) déclin au niveau de l'arc géminé et (b) le manque de verticalité des colonnes qui supportent les arcs du chœur

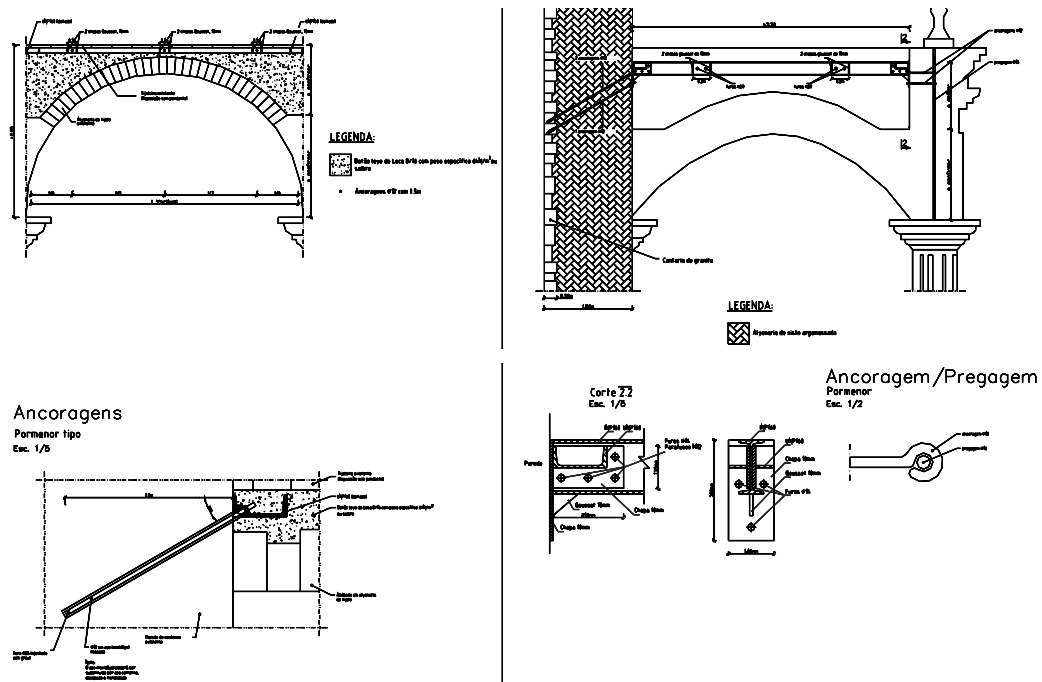
Figure 10: Détails du projet d'intervention

Les travaux suivants furent effectués pour aider au diagnostic : (a) analyse historique du bâtiment, (b) sismologie historique du lieu, (c) sondage géotechnique, puits et essais de plaque, (d) vectorisation de la façade principale par photogrammétrie monoscopique, (e) relevé géométrique simplifiée du chœur et façade, (f) relevé photographique et graphique des pathologies trouvées et (g) inspection boroscopique de la façade principale. Pour justifier les dommages présentés par l'immeuble, différentes simulations numériques ont été réalisées. Avec un modelage de la façade/choeur et l'interaction sol-structure, il fut démontré que les actions verticales ne seraient pas responsables par les dommages que l'immeuble présente. En faisant appel aux modèles tridimensionnels illustrés dans la Figure 10 ça a été possible de justifier que les dommages exhibés ont origine sismique. Face à la typologie très localisée des dommages dans la structure, l'intervention a eu pour objet lier le chœur aux murs de contour et solidariser le revêtement granitique de la façade à travers d'une structure métallique, voir Figure 11.

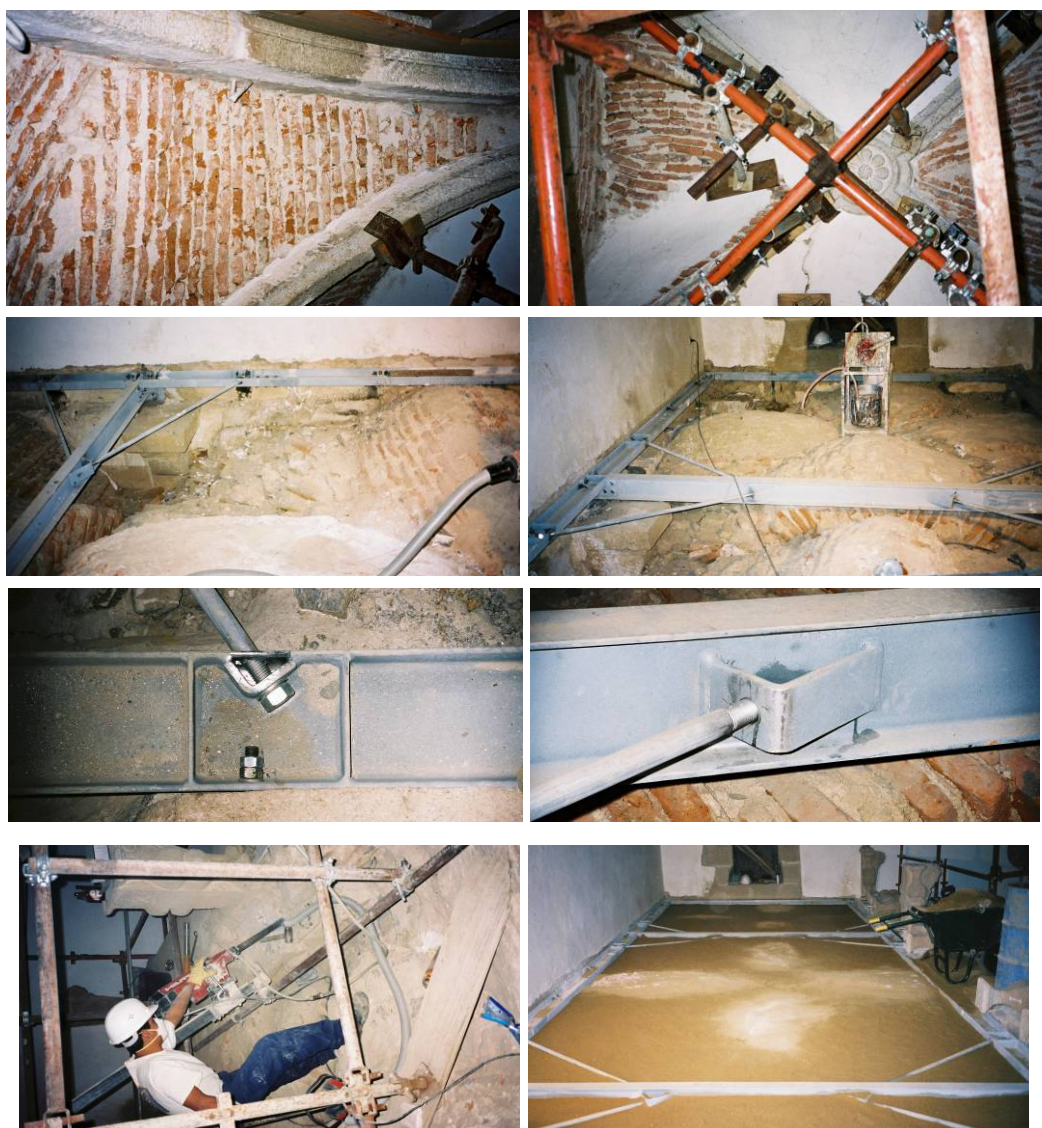
Figure 11: Aspects de l'intervention

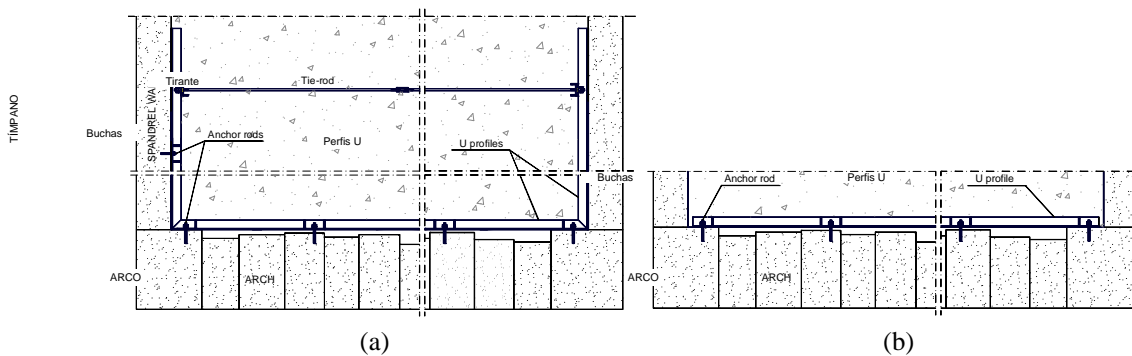
Figure 14: Renforcement de l'arc A1 avec des profils en acier inoxydable AISI 316 : (a) situation générale ; (b) situation dans le verrou de l'arc

Pour réduire les fentes longitudinales du 1^{er} arc (largeur de la fente supérieur à 8 cm) et replacer cet arc dans la position originale, le remplissage sur l'arc sera enlevé et la maçonnerie sera placé dans la position originale. Le renforcement adopté inclut six profils U en acier inoxydable fixés dans l'extrados de l'arc et dans les tympans, voir Figure 15. Une barre d'acier inoxydable, légèrement contrainte avec une clé dynamométrique, complète le système, réduisant de forme très significative la moment fléchissant du profil U métallique. Près du verrou de l'arc il n'est pas possible d'effectuer la liaison du système de profils métalliques aux tympans, dû au petit espace existant.

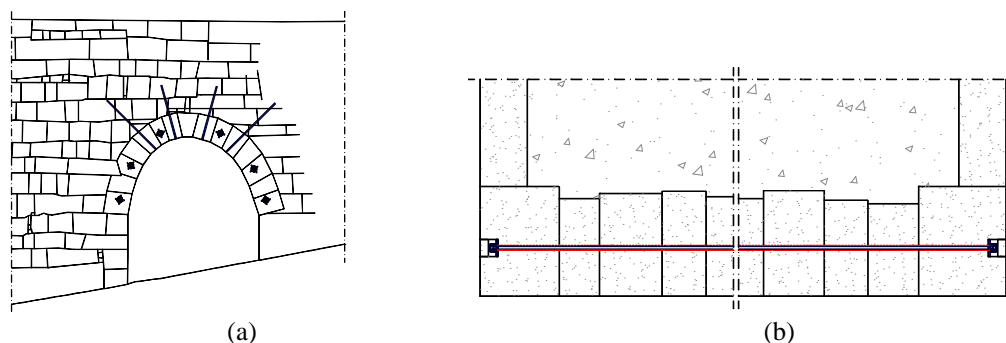
Figure 15: Renfort de l'arc: (a) ancrs radiaux; (b) ancrages transversaux

Le dommage dans l'arc plein est plus modéré avec une fente de largeur maximale égale à 4 cm et il fut décidé de maintenir la géométrie actuelle avec le renforcement approprié. Comme renforcement ont été adoptés six ancrs transversales à travers tout le développement de la plateforme du pont, voir Figure 16. Les ancrs seront réalisées avec une plaque imbibée et le remplacement d'un bouchon obtenu avec un échantillon de dimension supérieure. Les barres possèdent une manche flexible pour permettre de contrôler l'injection et promouvoir la connexion entre les briques et la maçonnerie de pierre. Les ancrs radiaux permettent lier l'arc avec les tympans.
